Prof. dr hab. inż. Marek Siewniak

**EKSPERTYZA DENDROLOGICZNA STATYKI  
POMNIKA PRZYRODY – PLATANA KLONOLISTNEGO  
ROSNĄCEGO PRZY UL. KARMELICKIEJ W BYDGOSZCZY.  
OKREŚLENIE WPLYWU PLANOWANEJ ROZBUDOWY KOMPLEKSU OPERY  
WRAZ ZE SPOSOBEM PROWADZENIA PRAC.  
Wykonana zintegrowaną, bezinwazyjną metodą tensometryczną Elasto-Inklino.**

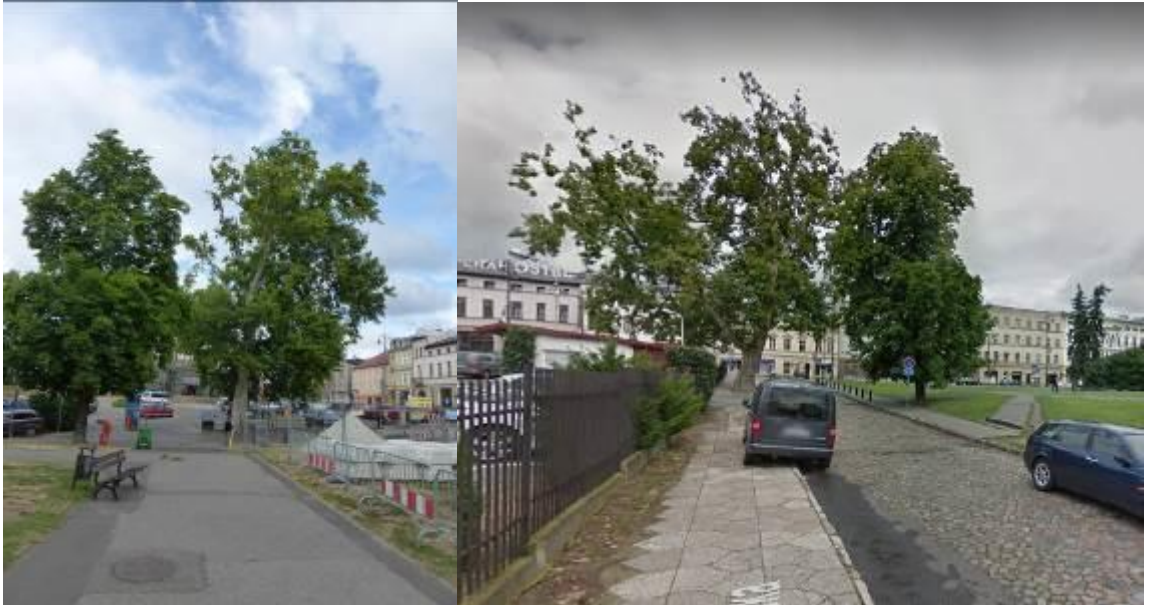
Fot. 4 - 5: Platan klonolistny (*Platanus xhispanica*); pokrój drzewa i sytuacja ogólna. Widok od południa i widok od zachodu (view street). 9.07.2019. Bydgoszcz, ul. Karmelicka.

budynku – przez ok. 20 lat drzewo podjęło próbę wyrównania deformacji korony. Tylko kilka dolnych grubych gałęzi usunięto. Drzewo jest pochylone w kierunku wschodnim o ok.  $7^{\circ}$ . Pochylające się drzewo unosi korzenie konstrukcyjne po stronie zachodniej. Z drugiej strony ul. Karmelickiej rósł szpaler drzew, które zapobiegły nadmiernemu rozwojowi korony i jeszcze większemu odchyleniu drzewa w kierunku wschodnim.

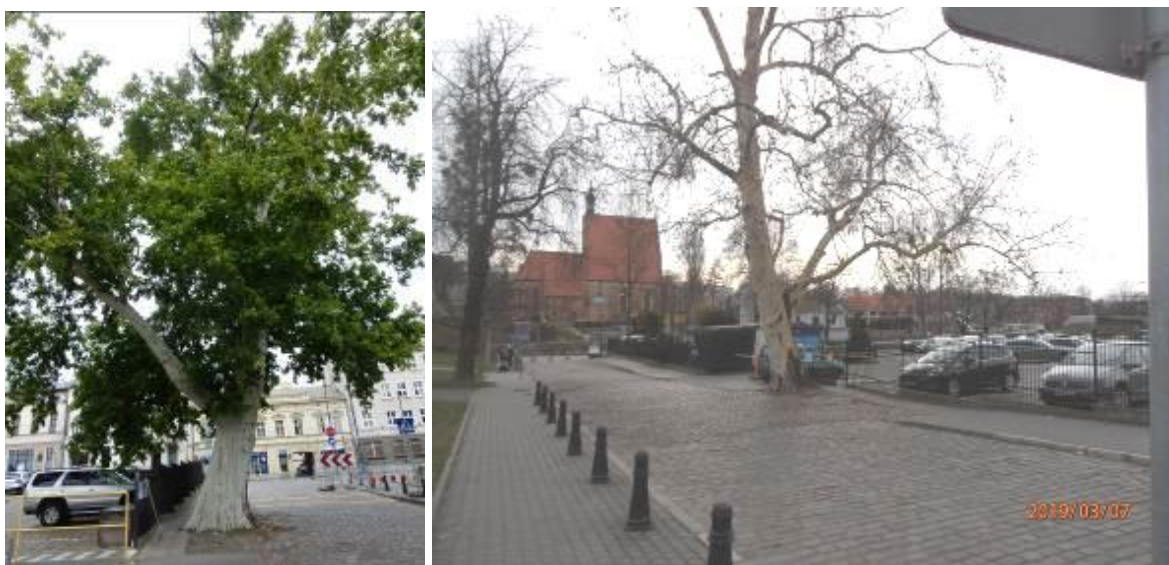
Fot. 6 - 7: Platan klonolistny (*Platanus xhispanica*); konstrukcja drzewa. Zróżnicowane rodzaje nawierzchni w obrębie rzutu korony. Bydgoszcz, ul. Karmelicka. 9.07.2019. fot. 7 Zleceniodawca 7.03.2019

--**pień**: konstrukcja pnia jest korzystna. Przewodnikowy pień ma tylko jeden rozłożysty konar, który stanowi przeciwciężar dla pochylonego drzewa. Nie ma objawów rozłamywania. Konar jest podwiązany liną. Całe drzewo i pień jest odchylony od pionu w kierunku wschodnim o ok.  $5^{\circ}$ , w wyższych częściach pień wykrzywia się w przeciwną stronę. Dziupli nie ma. Na pniu nie ma innych widocznych deformacji statycznych. Usunięte dawno młode gałęzie od strony ulicy zostały dawno usunięte a rany zabliznione. Chorób ani szkodników nie stwierdzono. Płatowate korowina szybko odpada od pnia i brakuje mozaikowatej ozdoby, charakterystycznej dla gatunku. Nie jest to objaw patologiczny.

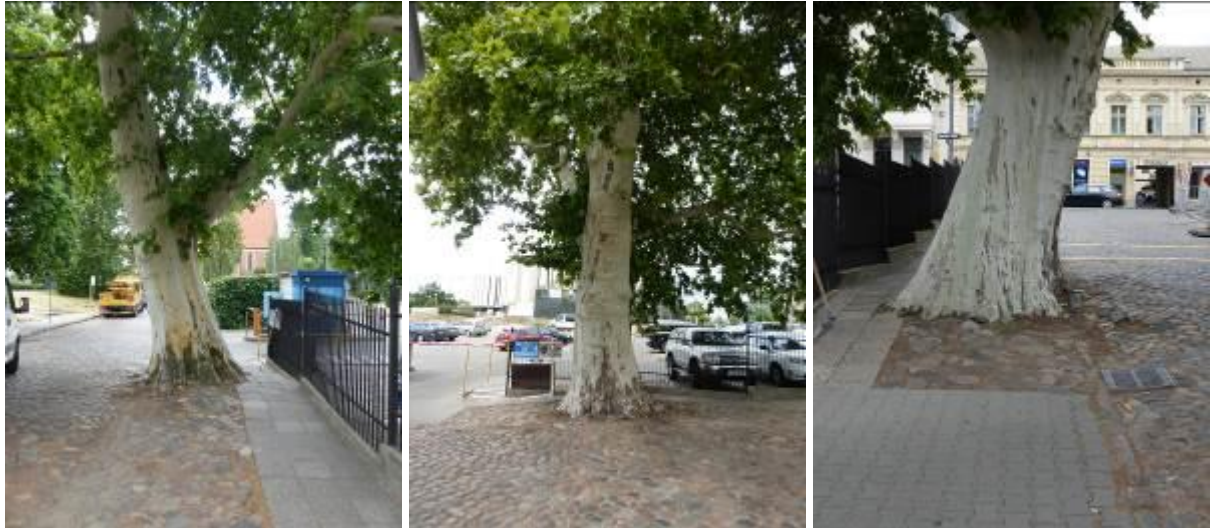
Fot. 8 - 10: Platan klonolistny (*Platanus xhispanica*); pochylenie pnia, unoszenie korzeni konstrukcyjnych, umocniona i demolowana nawierzchnia. Rynsztok odprowadzający bezproduktywnie wodę opadową. Studzienka starego kanału burzowego 9.07.2019. Bydgoszcz, ul. Karmelicka.

**--korzenie:** w obrębie rzutu korony nawierzchnia jest całkowicie umocniona (por. warunki glebowe str. 4). Korzenie rozwijają się płytko, bezpośrednio pod umocnioną nawierzchnią. Należy przyjąć, że zasięg systemu korzeniowego pokrywa się z rzutem korony. System korzeniowy przestał utrzymywać drzewo, drzewo zaczęło się odchylać od pionu a korzenie po stronie zachodniej uniosły się wraz z gruntem i umocnieniem nawierzchni do góry. Zasięg systemu korzeniowego jest ograniczony. Bezpośrednio przy drzewie, wzdłuż ulicy, przebiega kanał burzowy. Dotychczas zabiegi pielęgnacyjne dot. korzeni nie były wykonywane.

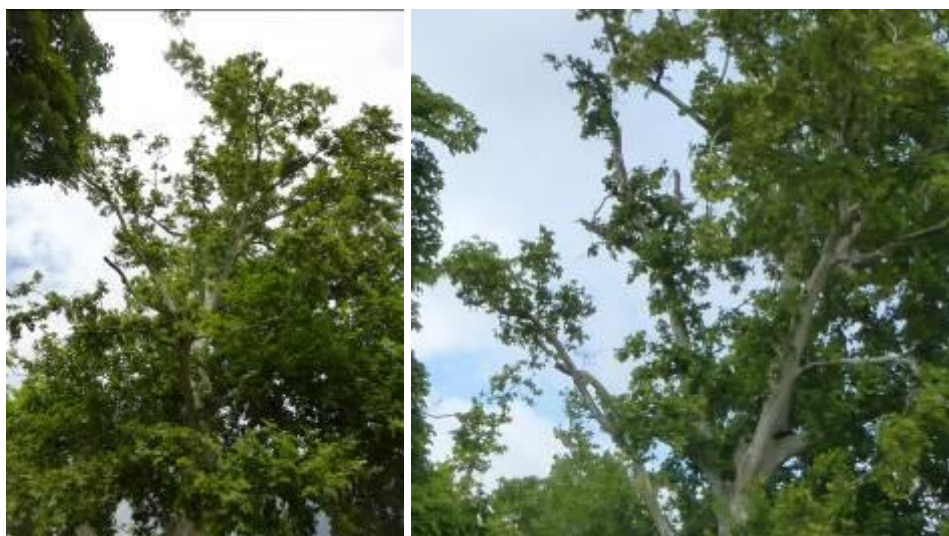
--**korona**: korona jest asymetryczna, rozłożysta w jednym kierunku, ażurowa. Witalność korony jest dobra, od strony zachodniej – nad wyasfaltowanym wjazdem nad parking - korona od dłuższego czasu obumiera; martwe gałęzie są skracane i usuwane. Wydziela się posusz gruby, średni i drobny. Liście są drobniejsze i wykazują nekrotyczne przebarwienia. Jediną przyczyną jest choroba liści zw. antraknozą powodowaną przez grzyba *Apiognomonium errabunda*. Szkodników nie stwierdzono. Na obumierających gałęziach pojawiają się pędy regeneracyjne.

Fot. 11 - 12: Platan klonolistny (*Platanus xhispanica*); obumieranie korony i usuwanie martwych gałęzi. 9.07.2019. Bydgoszcz, ul. Karmelicka

**--witalność:** określona przy pomocy zmodyfikowanych faz witalności wg Rollof'a. **FW 1/2.** Faza wyraźnej degeneracji FW 1/2 oznacza drzewo wyraźnie osłabione. Stan zdrowotny

całego drzewa średni/słaby. Drzewo z wyraźną tendencją do obniżania stanu zdrowotnego. FW1/2 zwana fazą degeneracji/stagnacji”, co oznacza, że przyrost jest wyraźnie zahamowany. Zauważa się wyraźne procesy obumierania korony. Rokowania powrotu do FW 1 są nikłe. W profilu korony widoczne są wyraźne luki. (patrz fot. 11 – 12)

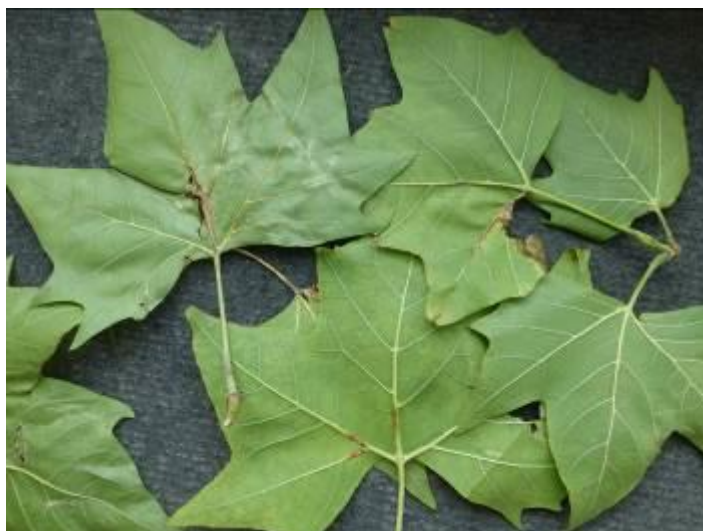
Fot. 13: Platan klonolistny (*Platanus xhispanica*); antraknoza liści powodowana przez grzyba *Apiognomonium errabunda*. 9.07.2019. Bydgoszcz, ul. Karmelicka

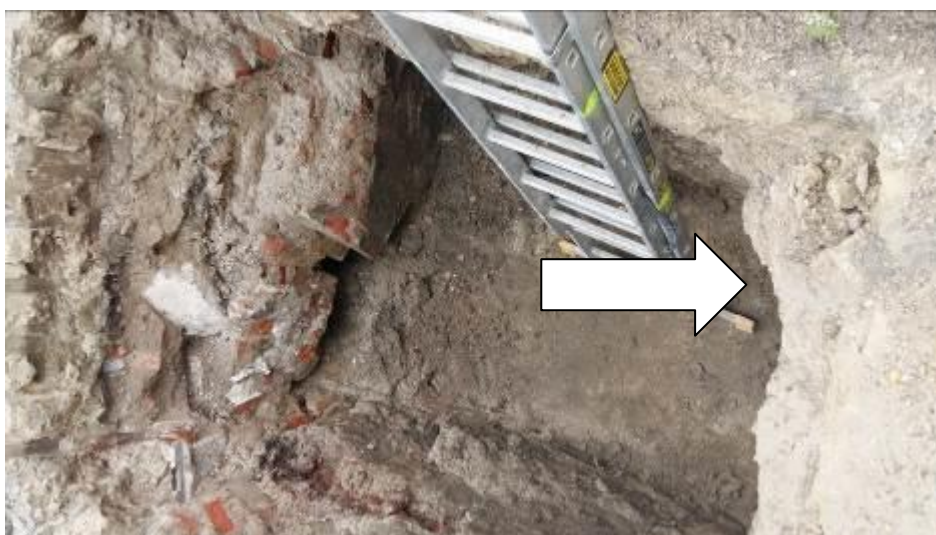
Fot. 14: Platan klonolistny (*Platanus xhispanica*); trzy odkrywki poszukiwawcze. Resztki fundamentu Komendy Garnizonu Bydgoskiego. Brak korzeni. Strzałka wskazuje na drzewo odl. ok. 15 m. 9.06.2019. Bydgoszcz, ul. Karmelicka. Fot. Zleceniodawca
