OPINIA BUDOWLANA

OBIEKT: Nawierzchnia kamienna przed komorami stacji transformatorowej gmachu OPERY NOVA w Bydgoszczy

TEMAT: Naprawa istniejących uszkodzeń nawierzchni

październik 2017r.

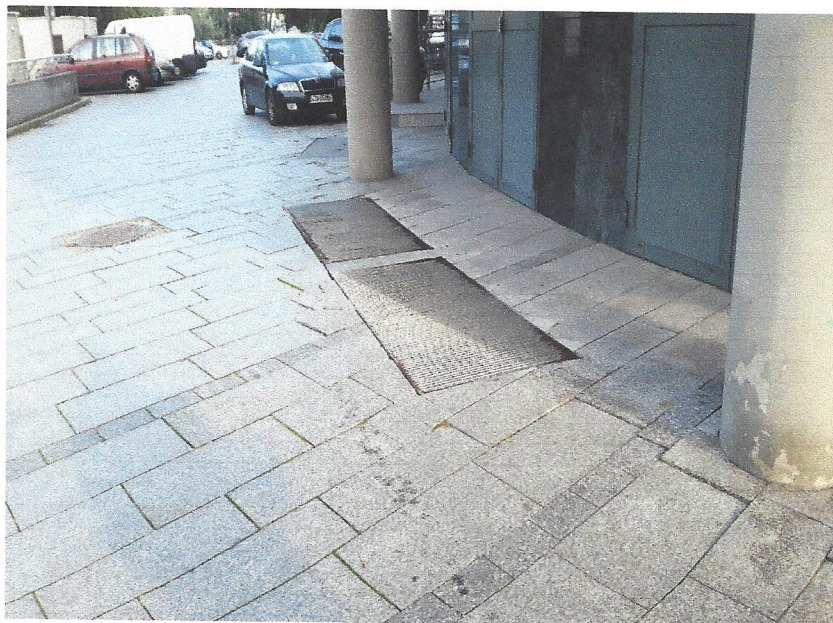
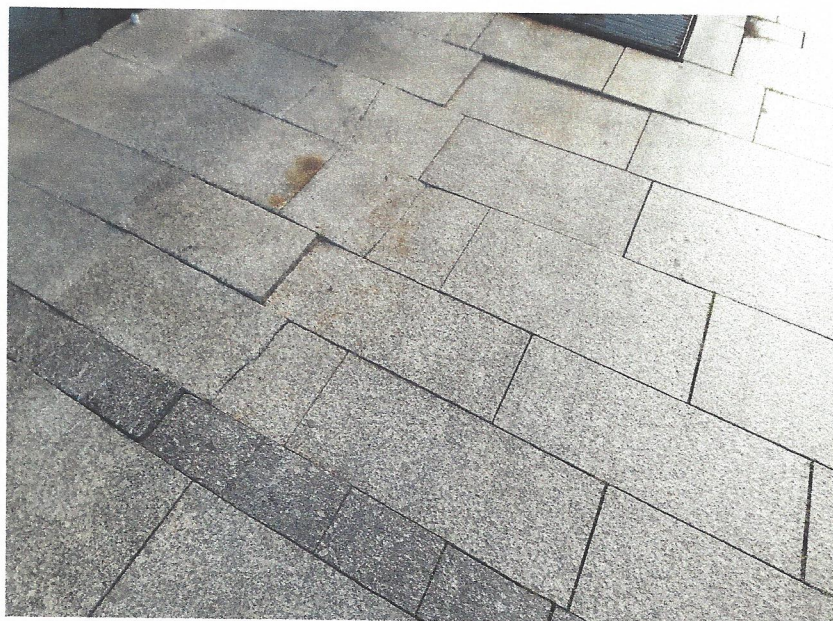
Wizja lokalna przeprowadzona dla potrzeb niniejszego opracowania wykazała, że nawierzchnia wokół komór transformatorowych jest w wielu miejscach zapadnięta a na styku sąsiadujących ze sobą płyt powstały liczne progi, których wysokość w niektórych miejscach sięga kilku centymetrów. Na skutek osiadania podbudowy część płyt uległa uszkodzeniu (Fot.1,2).

Fot. 1,2. Uszkodzenia płyt i nierówności nawierzchni wokół komór stacji transformatorowych.

Z przeprowadzonych oględzin wynika, że przyczyną uszkodzenia płyt jest brak odpowiedniej wytrzymałości znajdującej się pod nimi podbudowy, zbyt mała grubość okładziny (4 cm) oraz, w mojej opinii, niewłaściwie wykonstruowane miejsce styku płyt z kratami pomostowymi. Sposób oparcia płyt kamiennych ilustrują zdjęcia nr 3 i 4. Z ich analizy wynika, że płyty ułożone są na podsypce piaskowej (ustabilizowanej niewielką ilością cementu), która obsypuje się do wnętrza komór poprzez szczelinę powstałą pomiędzy kątownikiem stanowiącym obramowanie ścian komory a ramą z kątownika będącą oparciem dla kraty pomostowej. Na skutek ubytku podsypki krawędzie płyt granitowych tracą oparcie a działające na nie siły pionowe, pochodzące od obciążenia nawierzchni, powodują ich pęknięcia.

- 5.1. Za główną przyczynę powstania uszkodzeń okładziny kamiennej należy uznać brak równomiernego oparcia płyt granitowych na podłożu oraz ich niewielką grubość.
- 5.2. Celem zapewnienia trwałości nowej okładziny zaleca się zastosowanie płyt granitowych o większej grubości (8 cm), zapewnienie im stabilnego i równomiernego oparcia oraz zamontowanie kątownika na obwodzie komory, który wzmocni istniejące oparcie krat pomostowych i zapobiegnie powstawaniu pustek pod okładziną.

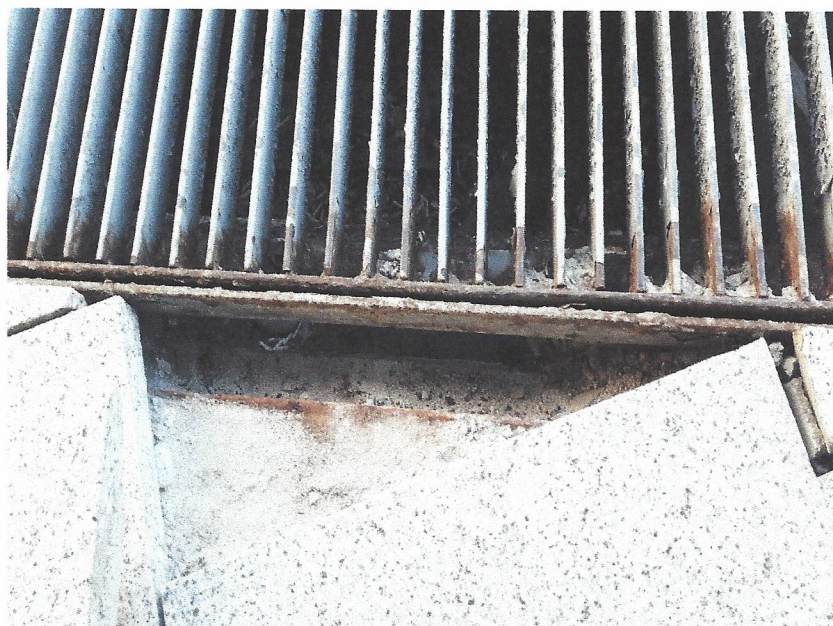
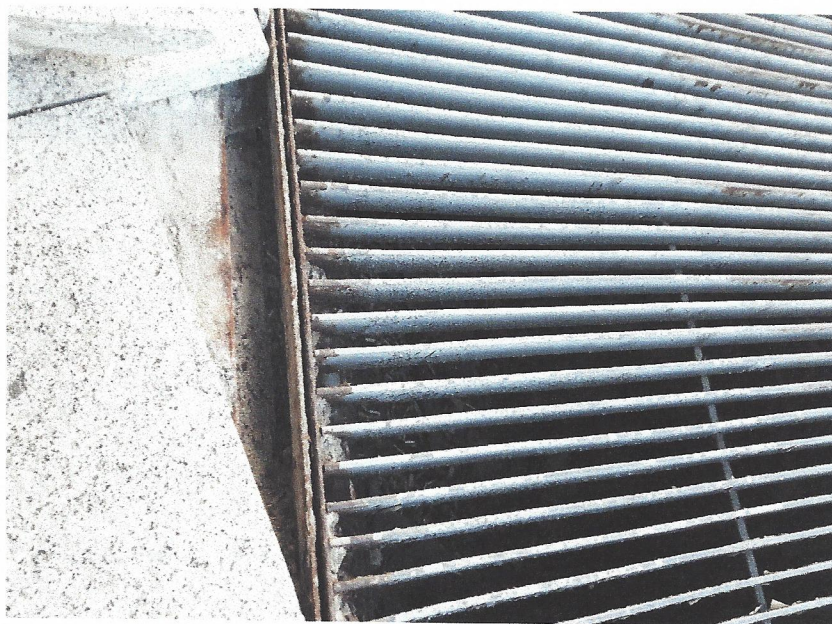
Fot.3,4. Styk okładziny kamiennej z kratami pomostowymi.

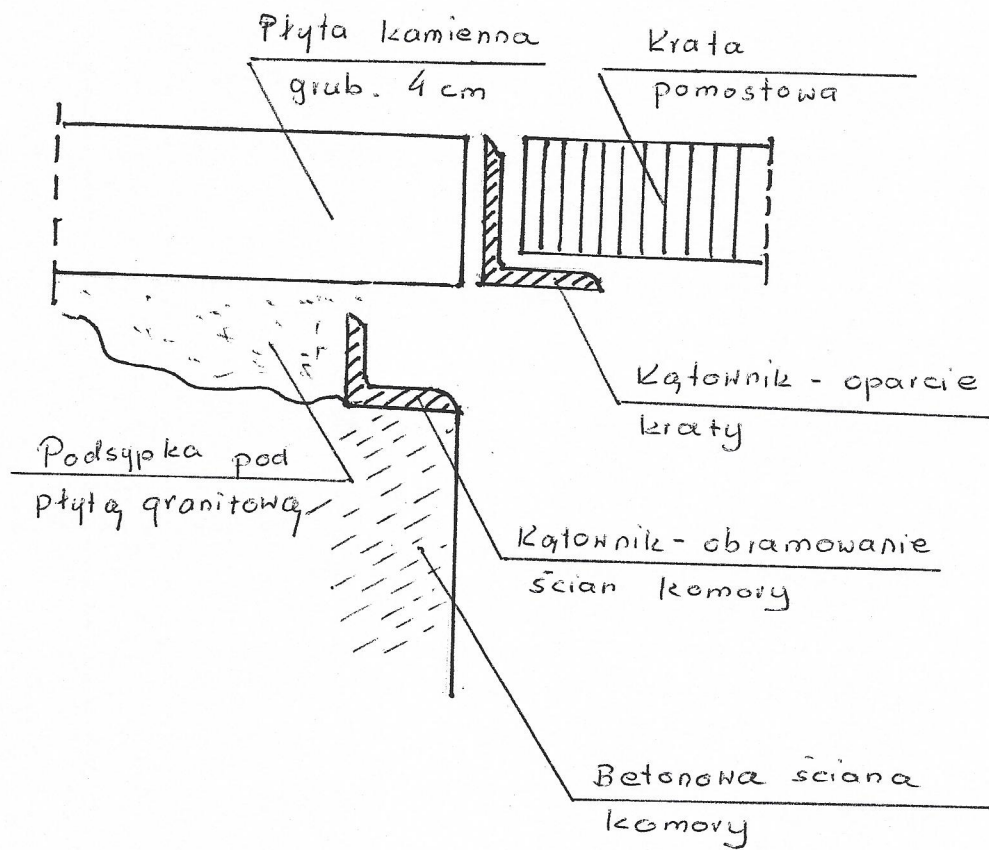
Rys. 1.

STAN ISTNIEJĄCY

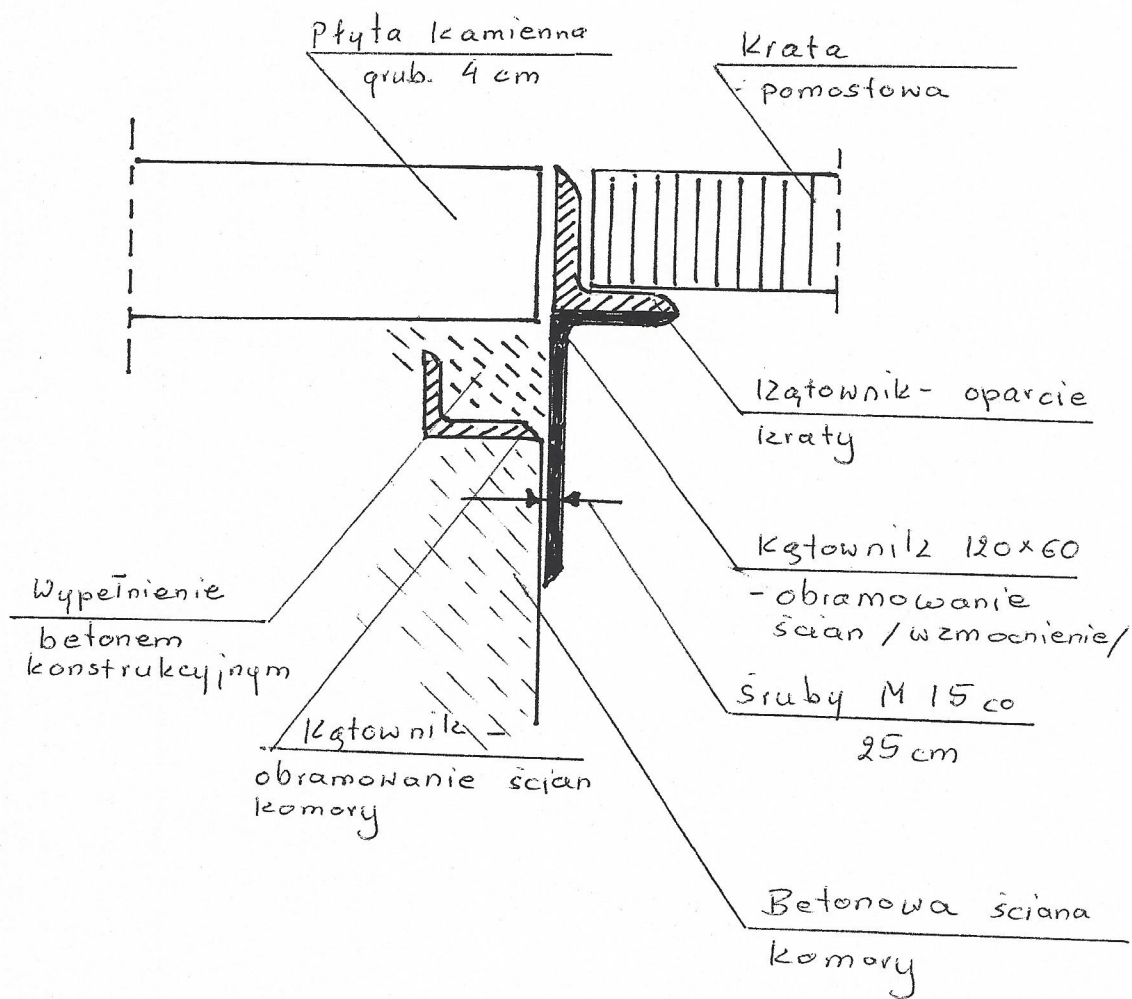
Rys. 2.

WZMOCNIENIE – WARIANT I

Rozwiązanie dopuszczalne przewiduje modyfikację istniejącego stanu (Rys. 1), polegającą na zamocowaniu dodatkowego kątownika do ścian komory (na jej obwodzie) i stworzeniu z niego podparcia dla ramy, na której oparta jest krata pomostowa. Ponadto propozycja ta zakłada uzupełnienie ubytków podsypki, na której ułożone są płyty, chudym betonem a nowy kątownik uniemożliwi zniszczenie betonu i jego wykruszenie (Rys.2).

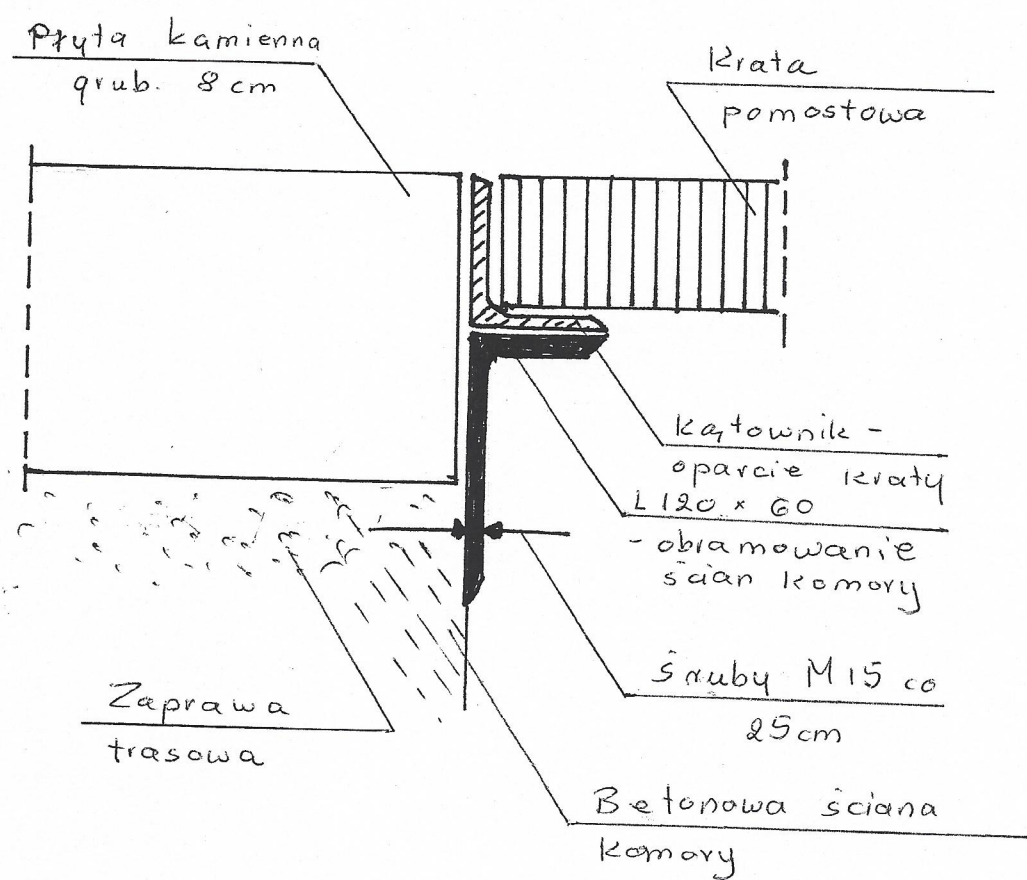
Rys. 3.

WZMOCNIENIE - WARIANT II

Rozwiązanie zalecane zachowuje propozycję montażu nowego kątownika wokół ścian komory, tak jak w wariancie I, przy czym wskazuje na celowość zwiększenia grubości płyt kamiennych do 8 cm (Rys.3). Jest to w pełni uzasadnione, ponieważ granit jest materiałem sztywnym i kruchym, praktycznie całkowicie pozbawionym wytrzymałości na zginanie. Tego rodzaju siły mogą wystąpić w miejscu podparcia płyty, co skutkować będzie ich pękaniem lub wykruszaniem.
