OPIS ZAKRESU ROBÓT DEKARSKICH ORAZ WARUNKÓW REALIZACJI ZLECENIA.

I. Uszczelnienie miejsc pomiędzy elewacją budynku a opierzeniami nad pilastrami w części kongresowej gmachu operowego.

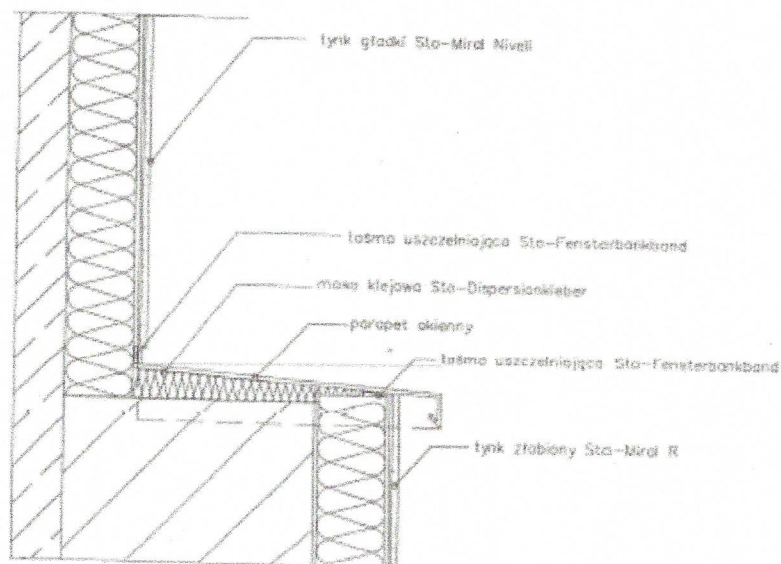
Połączenie ściany zewnętrznej z obróbką blacharską

1. Opierzenia blacharskie nad pilastrami elewacji zostały wykonane niezgodnie z dokumentacją techniczną. Właściwy sposób wykonania docieplenia elewacji oraz ułożenia blachy na zwieńczeniach pilastrów zobrazowany została na rysunku zamieszczonym poniżej, który jest wyciągiem z dokumentacji budowlanej. Zgodnie z nim opierzenia blacharskie powinny być odgięte do góry oraz od strony izolacji termicznej ściany uszczelnione taśmą. Tynk powinien się kończyć około 2 cm nad blachą oraz mieć okapnik.

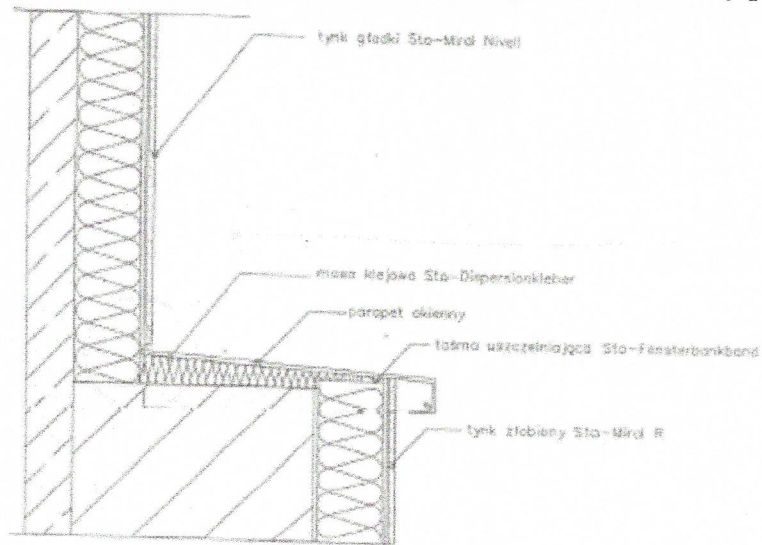
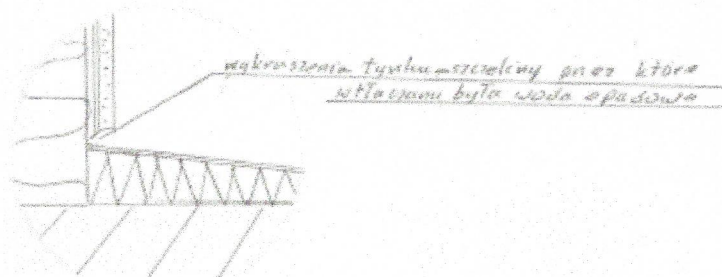
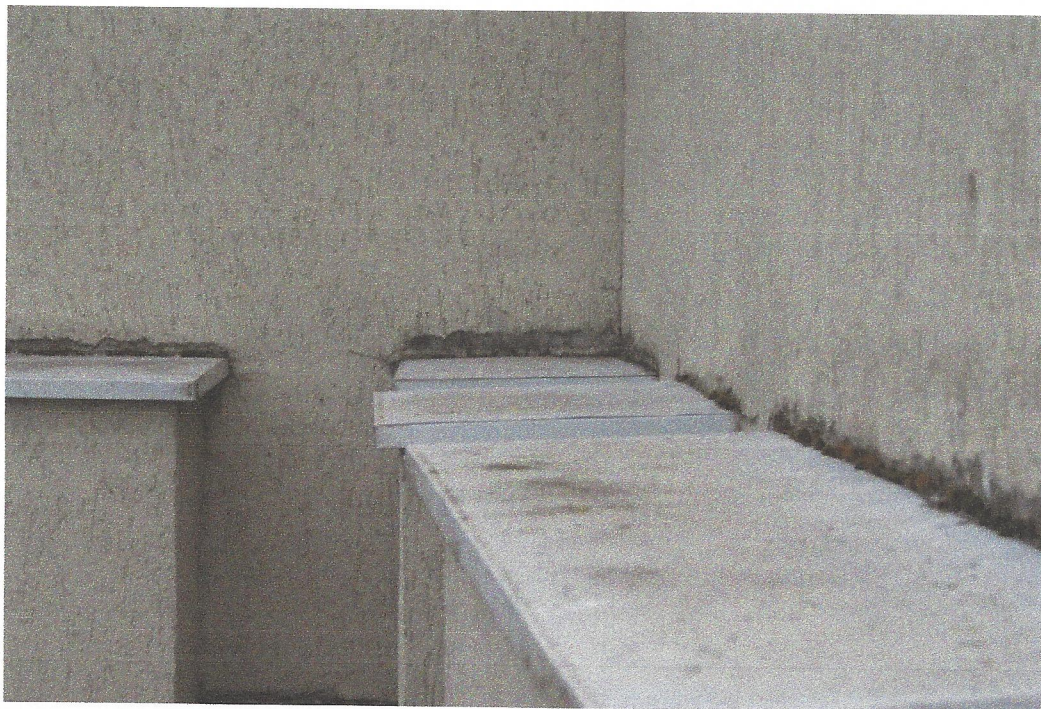
Podłączenie ściany zewnętrznej z obróbką blacharską

2. Wykonawca robót elewacyjnych blachę ułożoną nad pilastrami nie zaopatrzył w wywinicie pionowe na ścianę a tynk elewacji wbrew zaleceniom z dokumentacji wykonany został do poziomu blacharki. Detal obrazujący wykonanie styku opierzenia blacharskiego nad pilastrami a z tynkiem elewacji obrazują rysunek oraz zdjęcie zamieszczony poniżej.

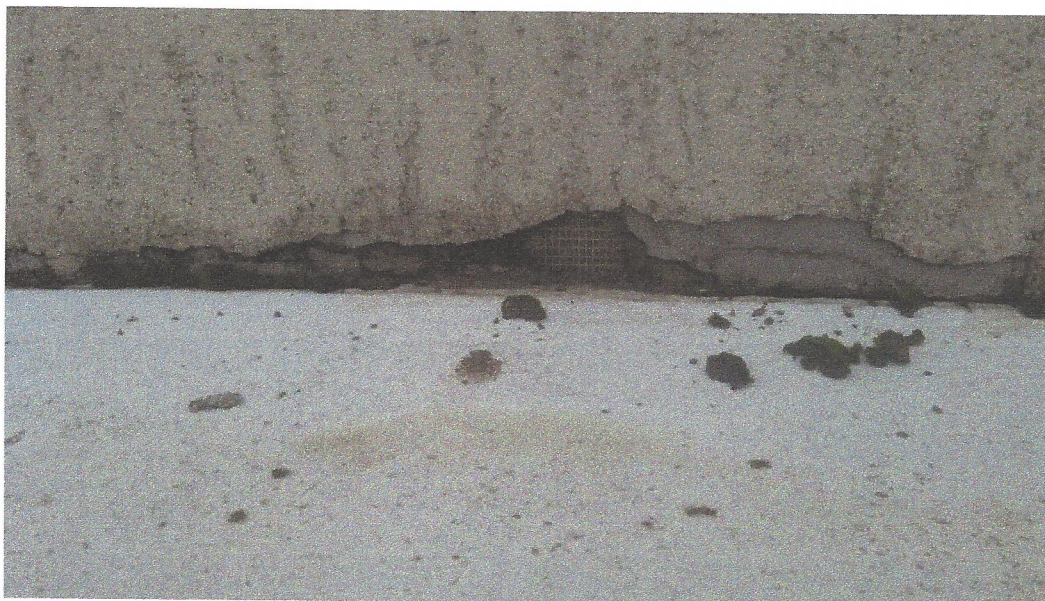
3. Na skutek wysokich temperatur w okresie upałów oraz różnej rozszerzalności liniowej tynku i blachy tynk elewacji uległ wykruszaniu tworząc szczeliny co obrazuje poniższe zdjęcie.

5. Przy dużych opadach i przy wietrze napierającym na elewację, woda opadowa jest „wciskana” w nieszczelność pomiędzy tynkiem i obróbką blacharską. Dalej woda ścieka po ścianie ceglanej (pod wełną mineralną) i wypełnia puste przestrzenie wokół ościeży okiennych a stamtąd przesącza się na tynk wewnętrzny pomieszczeń centrum kongresowego.
6. Opierzenia blacharskie mają spadek około 5 % i są wystarczające, ale brak przy tynku wywinięcia blachy do gór, nie mogło uchronić budynku przed włączaniem wody opadowej do warstw podtynkowych. Kapinosy opierzeni blacharskich są właściwe. Wątpliwości wzbudza mocowanie blach za pomocą wkrętów do podłoża oraz łączenie blachy poziomej z bocznymi częściami opierzeni, ale oceniono, że nie jest to przyczyną zawilgoceń.

1. Aby zapobiec zawilgacaniu tynku przy ościeżach okiennych należy uszczelnić styk pomiędzy ścianą zewnętrzną a obróbkami blacharskimi.
2. Na wysokości 10 cm nad starymi obróbkami blacharskimi pilastrów należy piłą kontową przeciąć tynk i usunąć warstwę tynku poniżej przecięcia.

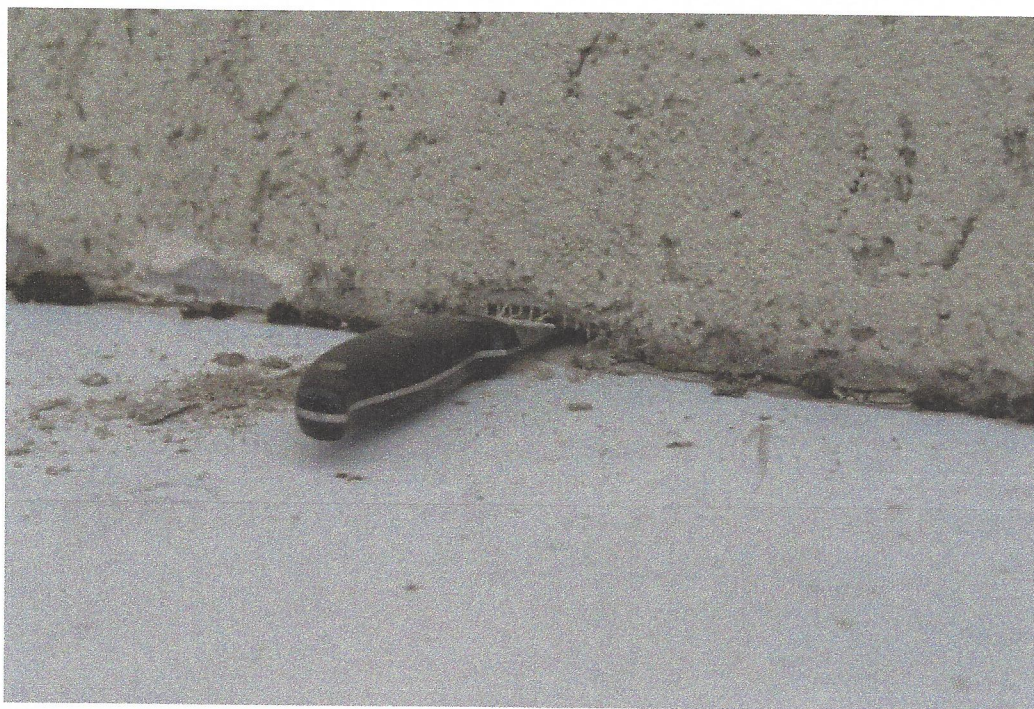
4. Brak wywinięcia blachy do góry potwierdzono poprzez bezproblemowe wbijanie w strukturę elewacji ostrze noża co udowadnia poniższe zdjęcie.

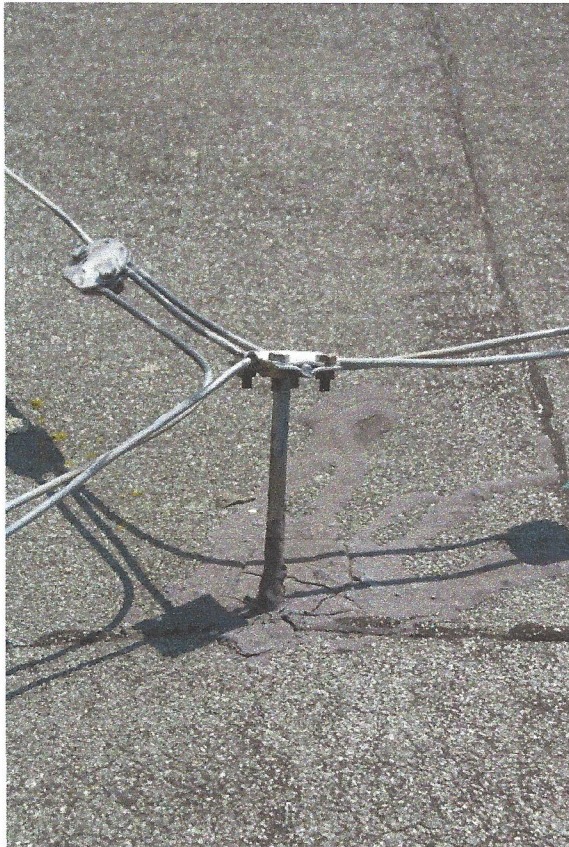
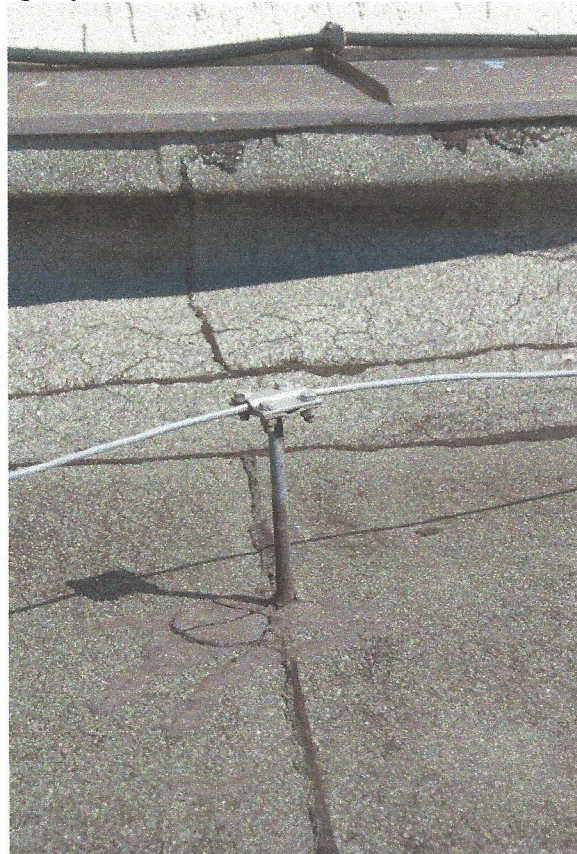
Instalacja odgromowa na dachu budynku oparta jest na prętach stalowych zamocowanych w płytach żelbetowych konstrukcji dachu. Przejście prętów przez pokrycie papowe zabezpieczone jest lepikiem który pod wpływem warunków atmosferycznych ulega na skutek procesów sublimacji destrukcji. Istnieje zagrożenie przenikania wody opadowej do warstw pod papą. Przenikająca woda nasącza wełnę mineralną ocieplającą stropodach destrukcyjnie wpływając na jej strukturę oraz izolacyjność cieplną.

1. Należy poniżej powierzchni papy wyciąć pręty stalowe podtrzymujące instalację odgromową i wymienić je na podpory systemowe przyklejane od powierzchni podłoża papowego.

2. Przewiduje się wymianę następujących ilości podpór:
I krąg budynku 293 podpór (Pominięto 18 które stanowią element uziemienia)
II krąg budynku 66 podpór (Pominięto 5 które stanowią element uziemienia)
III krąg budynku 41 podpór (Pominięto 7 które stanowią element uziemienia).
Razem: 370 podpór. W wyliczeniu nie uwzględniono 30 podpór, które są podłączone z instalacją odgromową budynku i stanowią elementy uziemienia.
3. Zamawiający wskaże podpory które stanowią elementy uziemienia i nie mogą być wycięte.

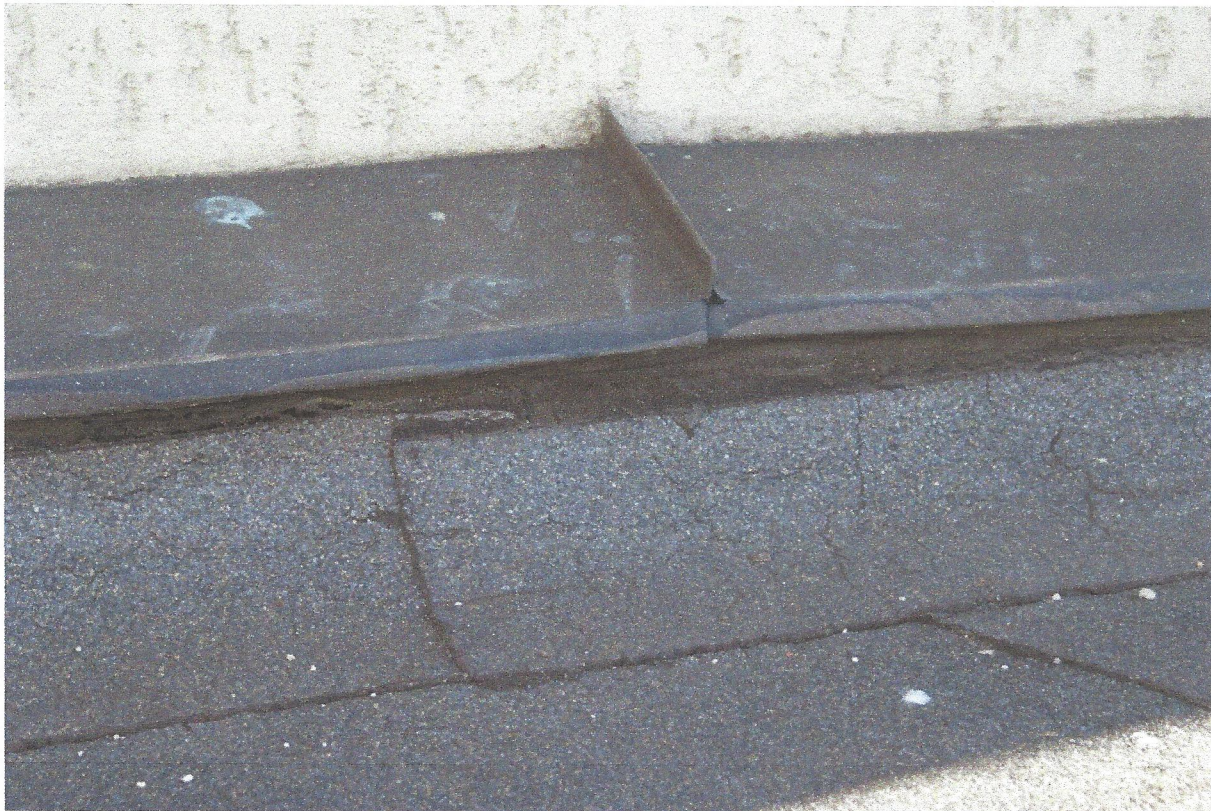
Okapniki obróbek blacharskich usytuowane są za wysoko w stosunku do krawędzi papy wywiniętej na pionowe wywyższenia fragmentów dachu przy ścianach, co stwarza zagrożenie wpływania wody pod powierzchnię papy p przenikanie do struktury stropodachu.

Pod okapniki obróbek blacharskich należy wmontować paski blach które będą sprowadzać wodę ściekającą z obróbek blacharskich na powierzchnię pokrycia papowego. Przewiduje się wstawienie pasków blachy pod okapniki obróbek blacharskich **na długości około 30 mb.**
