PROGRAM FUNKCJONALNO-UŻYTKOWY

TEMAT: REMONT OKŁADZIN KAMIENNYCH AMFITEATRU

ADRES: Bydgoszcz ul Focha 5

**ZAMAWIAJĄCY: Opera Nova w Bydgoszczy
85-070 Bydgoszcz ul. Focha 5**

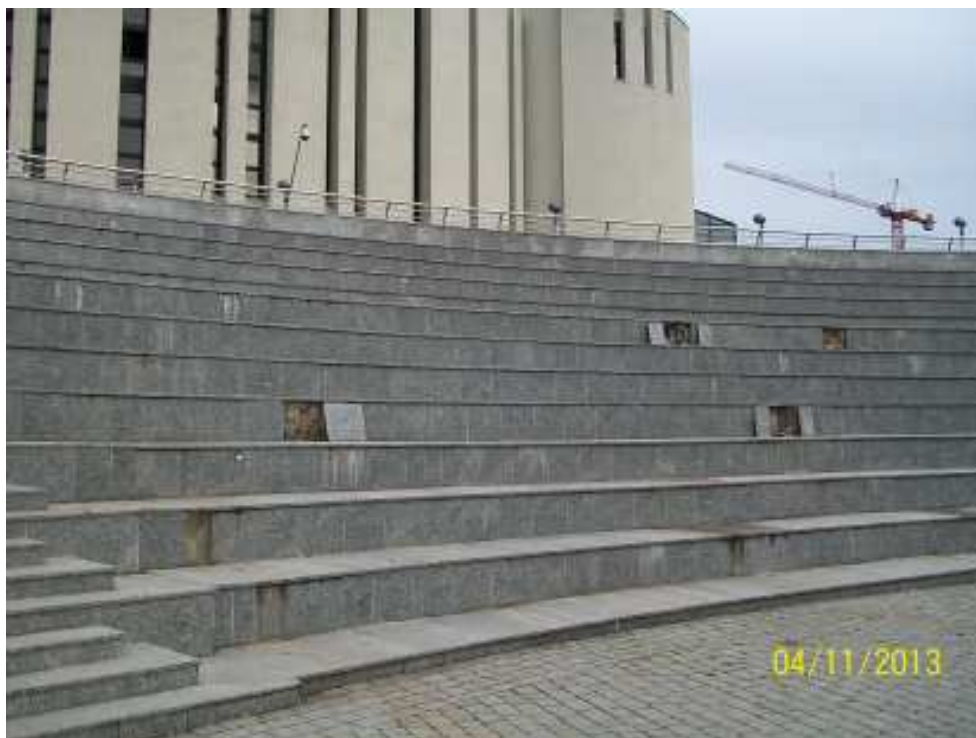
W kilku ostatnich latach płyty granitowe którymi obłożone zostały elementy amfiteatru ulegały samoistnemu odspajaniu. W listopadzie 2013 roku sporządzona została przez rzeczoznawcę budowlanego pana mgr inż. Andrzeja Banasia ekspertyza budowlana, której celem było ustalenia zakresu uszkodzeń elementów konstrukcyjnych i wykończeniowych amfiteatru. W ramach dokonanej ekspertyzy przeprowadzono szczegółowe oględziny i wykonano cztery odkrywki kontrolne w różnych, oddalonych od siebie miejscach (Fot.2).

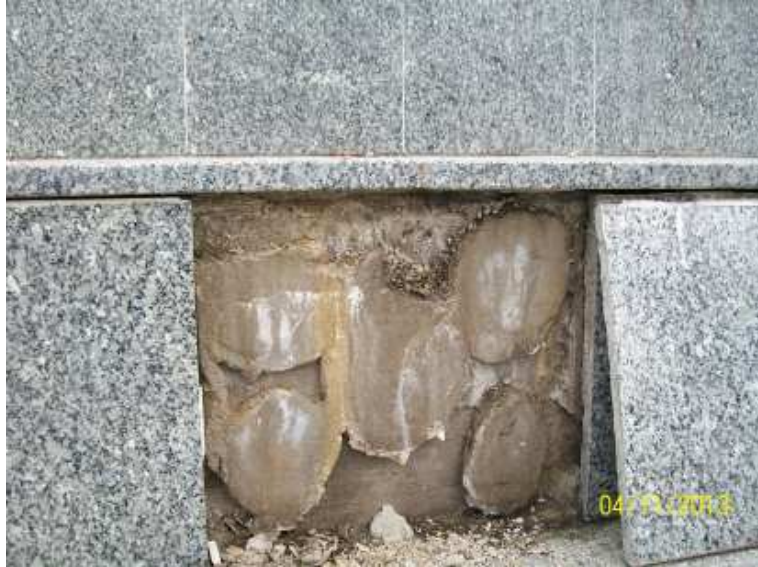
W rezultacie dokonanej wizji lokalnej stwierdzono, że większość granitowych płyt okładzinowych jest luźna lub słabo związana z podłożem betonowym. Najgorzej przedstawia się sytuacja w odniesieniu do okładzin pionowych (podstopnic), w przypadku których niemal wszystkie płyty stanowiące wykończenie betonu dają się zdjąć bez odkuwania (Fot.3,4), jedynie w wyniku przyłożenia niewielkiej siły zewnętrznej. Nieco mniej odspojień zaobserwowano w odniesieniu do płyt zamontowanych poziomo, chociaż i w tym wypadku niektóre fragmenty okładziny są całkowicie luźne (Fot.5).

Fot.3. Odspojona o podłoża pionowa płyta okładziny granitowej.

8. Wymagania techniczne :
 - a) warunkiem skutecznej i kompleksowej naprawy jest usunięcie całej granitowej okładziny amfiteatru oraz znajdującego się pod nią kleju, za pomocą którego zamocowano płyty. W dalszej kolejności niezbędne będzie przeprowadzenie rekonstrukcji i wzmocnienia żelbetowej konstrukcji amfiteatru, według załączonej do ekspertyzy technologii naprawy (*Załącznik nr 1*),

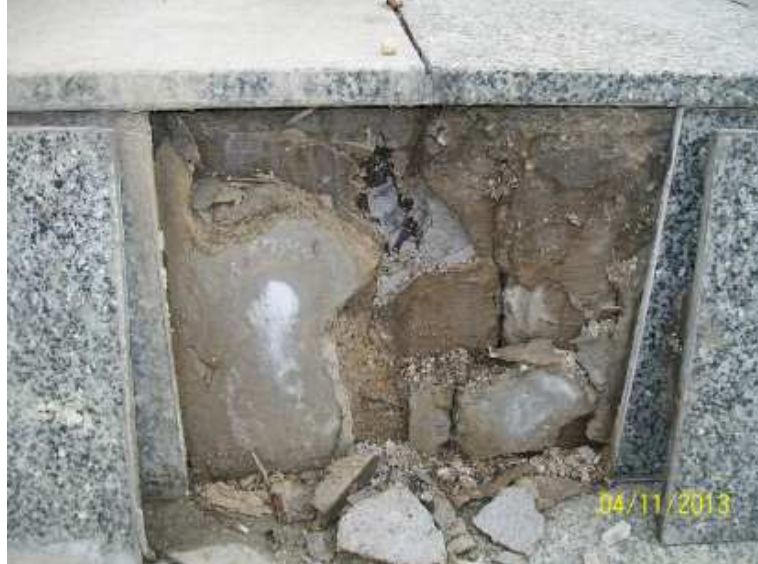
Fot.4. Odspojona o podłoża pionowa płyta okładziny granitowej.

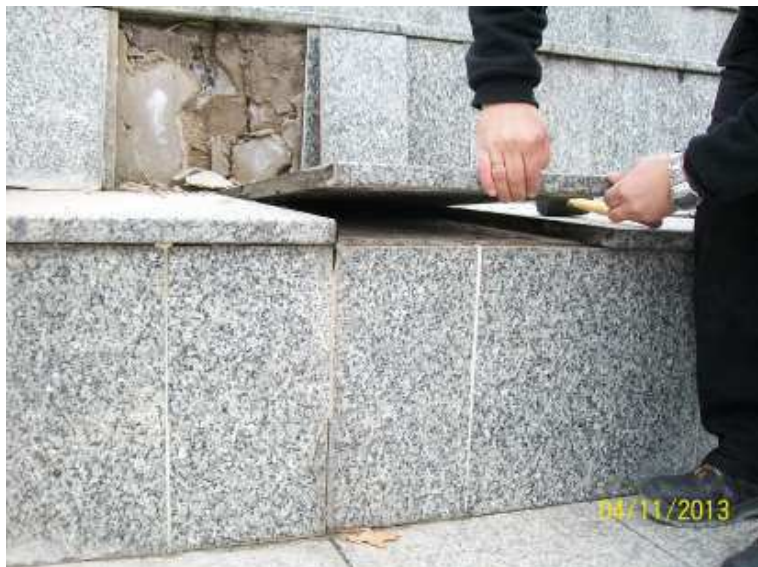
Fot.5. Luźna okładzina pozioma.

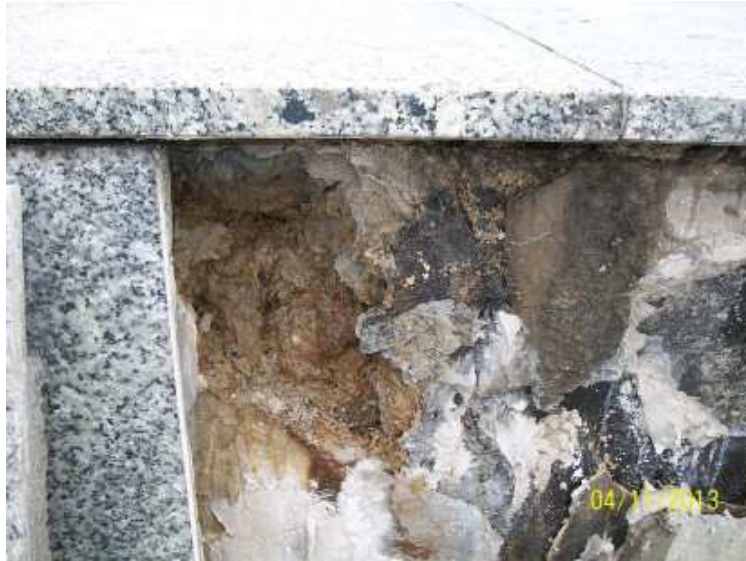
Bezpośrednią przyczyną odspajania się płyt granitowych od podłoża betonowego są ubytki spoin na stykach sąsiadujących ze sobą elementów (Fot.6), które umożliwiają wnikanie wody pod okładzinę, co powoduje zarówno degradację kleju jak i konstrukcji betonowej. Do powstania opisanych zjawisk przyczyniła się niewłaściwa z punktu widzenia zasad sztuki budowlanej technologia układania okładziny granitowej. Podstawowy mankamentem w tym zakresie jest brak pełnego podsadzenia płyt (przyklejenie ich jedynie na placki, bez pełnego wypełnienia przestrzeni spoiwem – Fot.3,4,5) oraz ułożenie kleju na izolację bitumiczną zamiast bezpośrednio na beton (Fot. 4,6), co powoduje zmniejszenie przyczepności na styku tych dwóch warstw.

Fot.6. Fragment izolacji bitumicznej pod warstwą kleju.

- c) w odniesieniu do betonu należy ułożyć wodoszczelną membranę z wysokoelastycznego cementu (*Załącznik nr 2*), która stanowić będzie jednocześnie podłoże do przyklejenia płyt granitowych,

- e) po wykonaniu opisanych wyżej prac należy ponownie ułożyć zdemontowane wcześniej płyty granitowe. Przy pracach okładzinowych konieczne jest przestrzeganie wszystkich obowiązujących w tym zakresie zasad, a szczególnie całkowitego wypełnienia przestrzeni pomiędzy podłożem a płytką. Należy również zastosować mrozoodporne i wodoszczelne kleje oraz wypełnienia spoin.

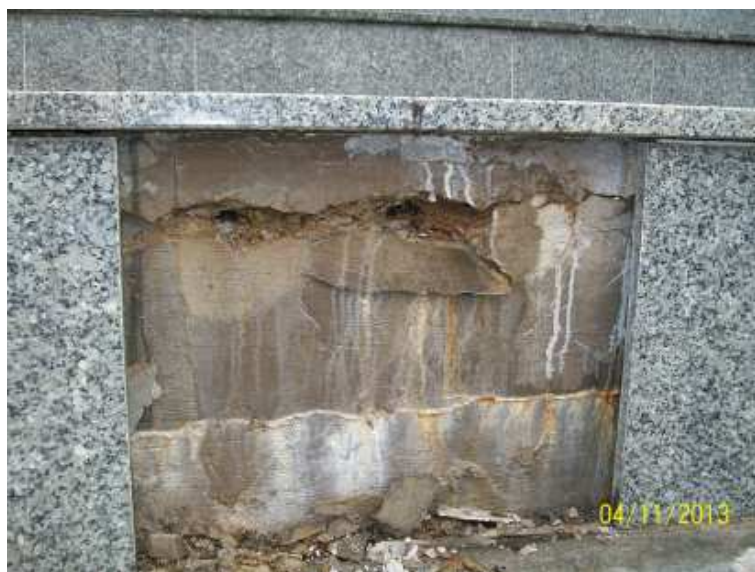
Szczególnie niebezpiecznym zjawiskiem jest zniszczenie otuliny betonu w znajdującej się bezpośrednio pod warstwą kleju konstrukcji żelbetowej oraz odsłonięcie i pokrycie prętów stalowych warstwą korozji. Jest to widoczne praktycznie we wszystkich miejscach gdzie dla celów niniejszej ekspertyzy wykonane zostały odkrywki kontrolne (Fot.7,8).

Fot.7. Zniszczenie otuliny betonu.

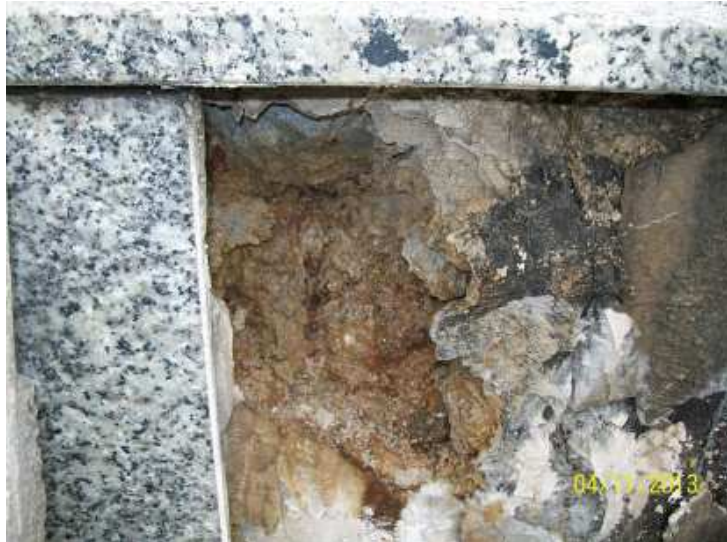
Fot.8. Pokryte korozją pręty zbrojeniowe.

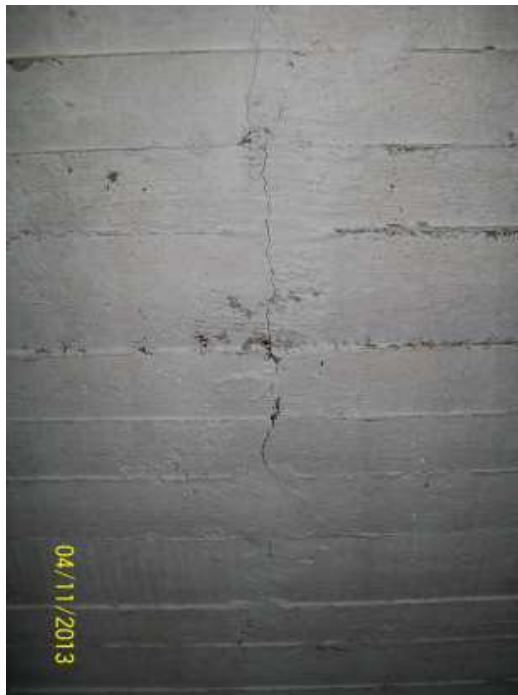
W ramach ekspertyzy dokonano również oględzin stropu czerpni powietrza, który stanowi jednocześnie płytę konstrukcyjną, na której spoczywają górne rzędy widowni amfiteatru. Sklepienie wykonano jako konstrukcję żelbetową, monolityczną, przebiegającą półkoliście, zgodnie z kształtem widowni amfiteatru. Z wyjątkiem kilku mikrorys zaobserwowanych na powierzchni betonu (Fot.9), nie stwierdzono poważniejszych uszkodzeń mogących wpłynąć na stateczność konstrukcji. Z pęknięć tych nie wypływa woda a beton w ich sąsiedztwie jest suchy. Większego znaczenia dla nośności płyty żelbetowej nie mają również fragmenty prętów widocznych na powierzchni stropu pomieszczenia (Fot.10). Zniszczone są natomiast dylatacje dzielące konstrukcję żelbetową. Zarówno dylatacja środkowa (Fot.11) jak i skrajne (Fot.12) są nieszczelne a woda pochodząca z opadów atmosferycznych przenika przez całą grubość konstrukcji do wnętrza pomieszczenia.

Fot.9. Mikrorysy na powierzchni stropu pomieszczenia czerpni.

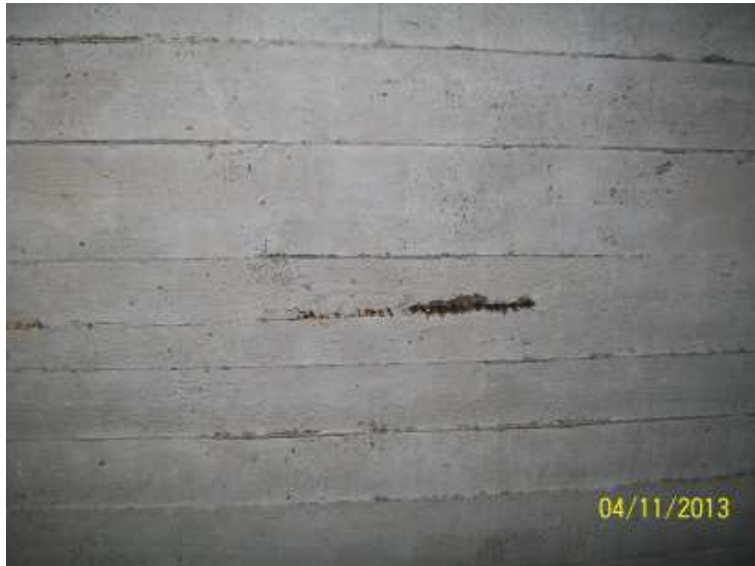
Fot.10. Widoczne na powierzchni stropu fragmenty prętów zbrojeniowych.

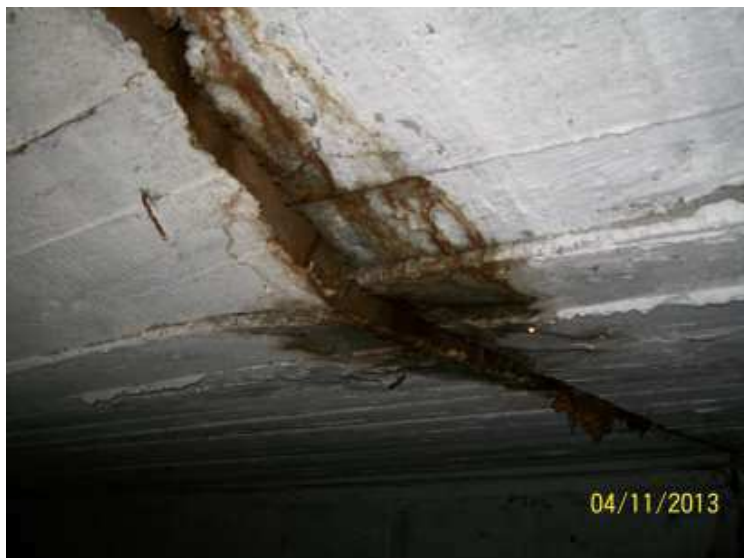
Fot.11. Dolny fragment dylatacji środkowej.

- d) dylatacje konstrukcji, po uprzednim oczyszczeniu, należy zreprofilować (przywrócić pierwotnie założony kształt krawędzi) przy użyciu systemu rekonstrukcji opisanego w *Załączniku nr 1*. Naprawione szczeliny dylatacyjne wypełnić materiałem elastycznym stosując technologię, którą ilustruje *Załącznik Nr 3*,

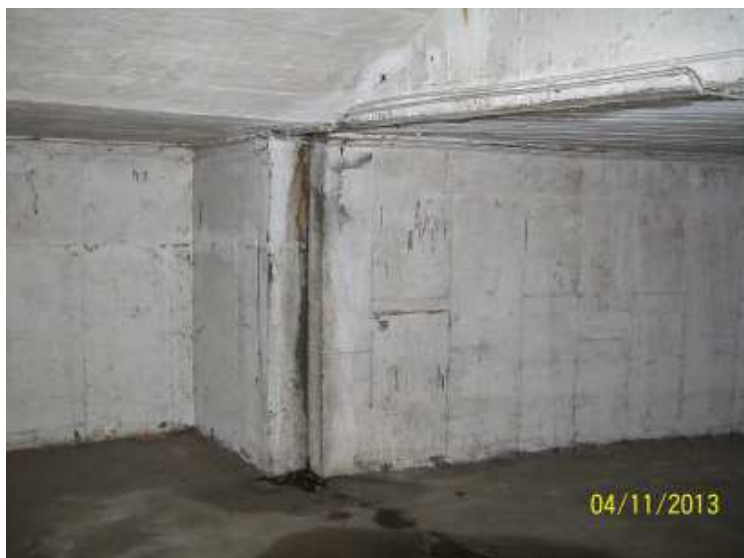
Fot.12. Widok dylatacji bocznej od strony czerpni.
