Prof. dr hab. inż. Marek Siewniak

**EKSPERTYZA DENDROLOGICZNA STATYKI  
POMNIKA PRZYRODY – PLATANA KLONOLISTNEGO  
ROSNĄCEGO PRZY UL. KARMELICKIEJ W BYDGOSZCZY.  
OKREŚLENIE WPLYWU PLANOWANEJ ROZBUDOWY KOMPLEKSU OPERY  
WRAZ ZE SPOSOBEM PROWADZENIA PRAC.  
Wykonana zintegrowaną, bezinwazyjną metodą tensometryczną Elasto-Inklino.**

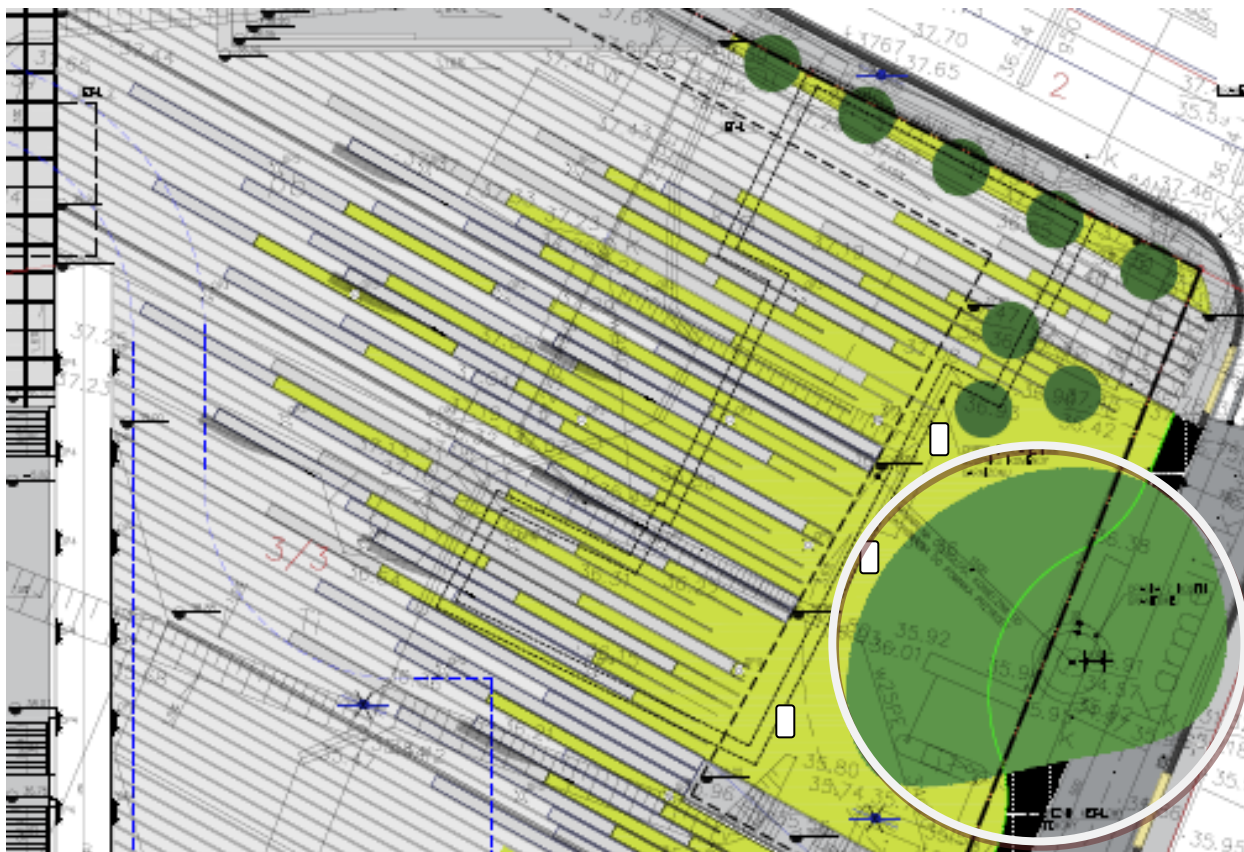
Fot. 3: ztp – Rozbudowa Opera Nova o IV Krąg wraz z infrastrukturą parkingową. Lokalizacja platana, zasięg rzutu korony. - - - - Przebieg projektowanej ściany szczelinowej garażu podziemnego □ - trzy odkrywki głębokie przed starym fundamentem budynku Komendy Garnizonu Bydgoskiego. ○ - strefa ochronna pomnika przyrody.
